Editorial

Qualität der Beschichtung – Lösungen für jeden Standort

Aktuelle Erkenntnisse zur Vermeidung von Filiformkorrosion

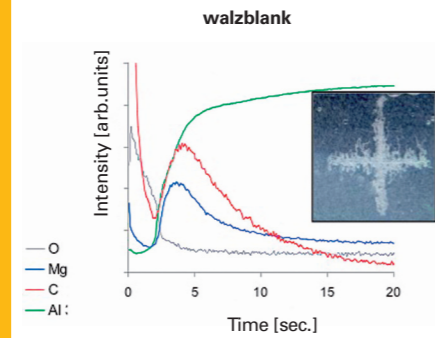
Abb. 4: GDEOS – Analyse und Oberflächenbild von Blechabschnitt walzblank, klarlackiert und bei 80% rel. Feuchte und 40°C geprüft. *

Für das walzblanke Muster (Abb. 4) erkennt man in der Zwischenschicht (Sauerstoff nimmt ab und Aluminium nimmt zu) Anhäufungen von Magnesium und Kohlenstoff. Bei der Korrosionsprüfung entsteht Filiformkorrosion.

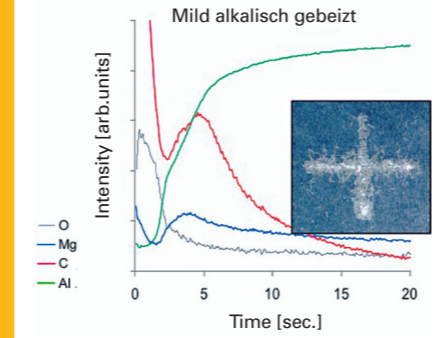
Abb. 5: GDEOS – Analyse und Oberflächenbild von Blechabschnitt mildalkalisch entfettet, klarlackiert und bei 80% rel. Feuchte und 40°C geprüft. *

Bei dem mildalkalisch entfetteten Muster (Abb. 5) ist diese Zwischenschicht von Magnesium und Kohlenstoff noch nachweisbar. Bei der Korrosionsprüfung entsteht erneut Filiformkorrosion.

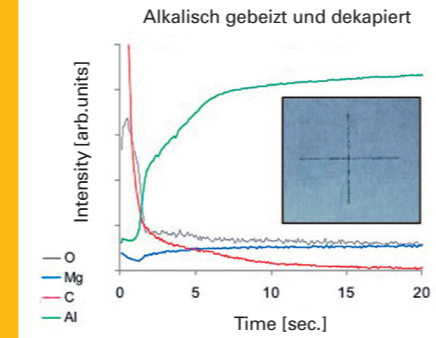
Abb. 6: GDEOS – Analyse und Oberflächenbild von Blechabschnitt gebeizt + dekapiert, klarlackiert und bei 80% rel. Feuchte und 40°C geprüft. *

Erst bei dem Muster alkalisch gebeizt und sauer nachbehandelt (=dekapiert) (Abb. 6) wird die Zwischenschicht vollständig beseitigt. Nach der Korrosionsprüfung ist keine Filiformkorrosion feststellbar. Dieses Ergebnis könnte zu dem voreiligen Schluss verleiten, je höher der Beizabtrag,

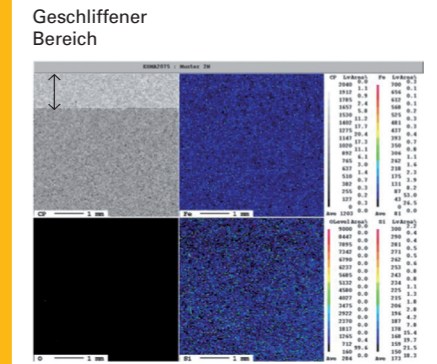
Abb. 8: Elementverteilungsbild Sauerstoff, Eisen und Silizium an Profilabschnitt nach Beizabtrag 1,05 g/m².

Dieses Verhalten ist in den Abb. 7 und 8 dokumentiert. Es handelt sich hierbei um Strangpressprofile der Legierung AlMgSi (EN AW 6060). Die Abbildungen zeigen in der Elektronenstrahlmikrosonde ermittelte Elementverteilungsbilder für Eisen (Fe), Sauerstoff (O) und Silizium (Si) und links oben das entsprechende Elektronenrückstreubild (Cp). Mit einer Wellenlängendispersiven Röntgenanalyse (WDX) wird eine halbquantitative Oberflächenverteilung der Elemente bestimmt. Die unterschiedlichen Verfärbungszonen stehen für die Elementanhäufung, die von schwarz (= kaum vorhanden) über blau und grün bis rot (= sehr häufig) reicht. Eine kurz vor der Analyse mechanisch gereinigte Zone (ca. 2 cm am oberen Rand der Einzelbilder erkennbar), ist der Vergleich für die unbelegte Metalloberfläche.

In Abb. 7 ist die Elementverteilung eines Profilabschnittes mit einem Beizabtrag von 3,5 g/m² gezeigt, während der in Abb. 8 gezeigte Profilabschnitt einen Beizabtrag von 1,05 g/m² aufweist. In Abb. 7 ist für die

Abb. 8 hingegen verdeutlicht eine gleichmäßige Si-Verteilung über die gesamte Oberfläche. Also nicht viel hilft viel, sondern den spezifischen Gegebenheiten Rechnung tragen. Die Si-Anreicherung stört die Ausbildung der Chromatschicht oder das störstellenfreie Aufbringen einer Cr-freien Passivierung. Dies lässt sich leicht mit einer Betrachtung der Oberflächendimensionen, die von der
